Zurück in die Zukunft

Generalsanierung eines Kulturdenkmals

Praxisbeispiel Behnisch-Schule

Gymnasium am Deutenberg, Villingen- Schwenningen

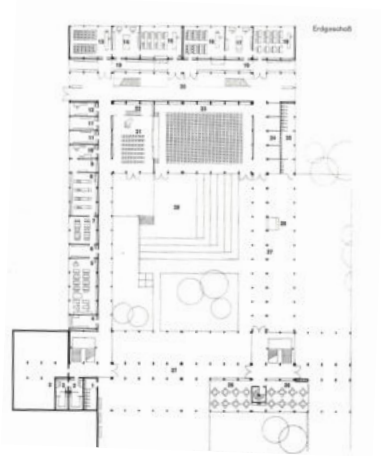
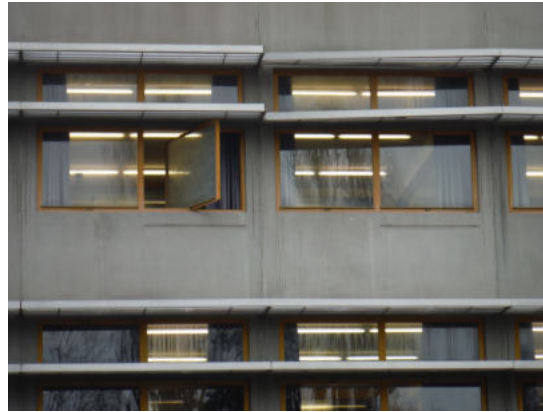
undichte Fenster sehr hohe Energiekosten
Bauschäden an der Fassade und Sonnenschutz

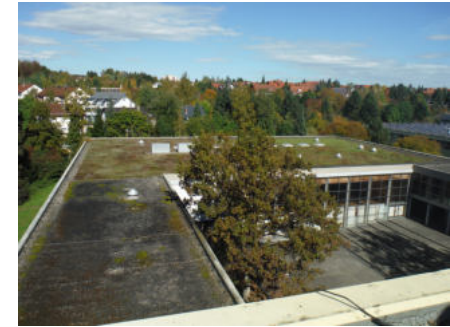
Dachfläche undicht

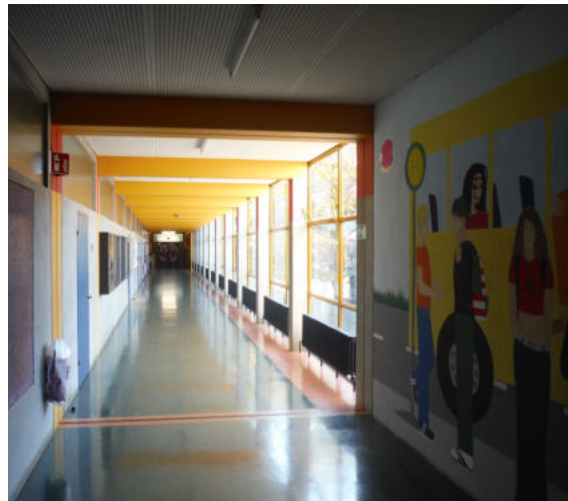
Brandschutzmängel und Altlasten

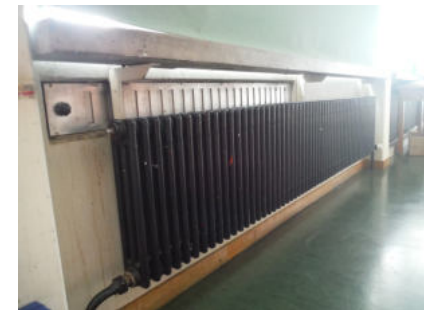
veraltete Haustechnik

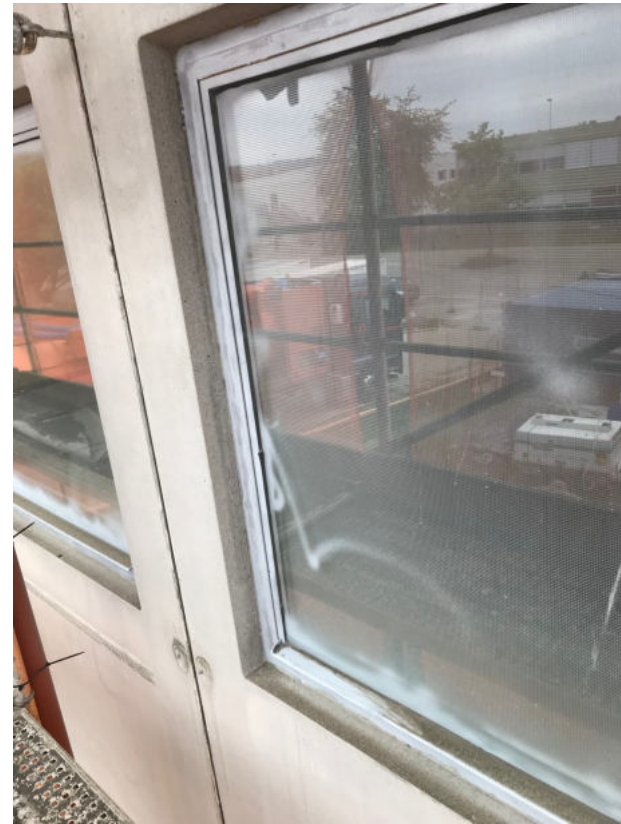
Bestand: gelb lackierte Bestandsfenster mit Drehflügel

Entlackung der Fenster durch Sandstrahlen
Erweitern der Entwässerungsöffnungen
Erneuern der Fensterdichtungen
Erneuerung und Aufarbeiten
der Beschläge

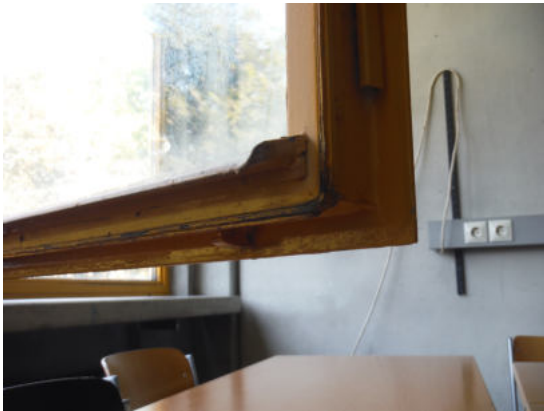
Bestand: umlaufend Fensterdichtungen beschädigt

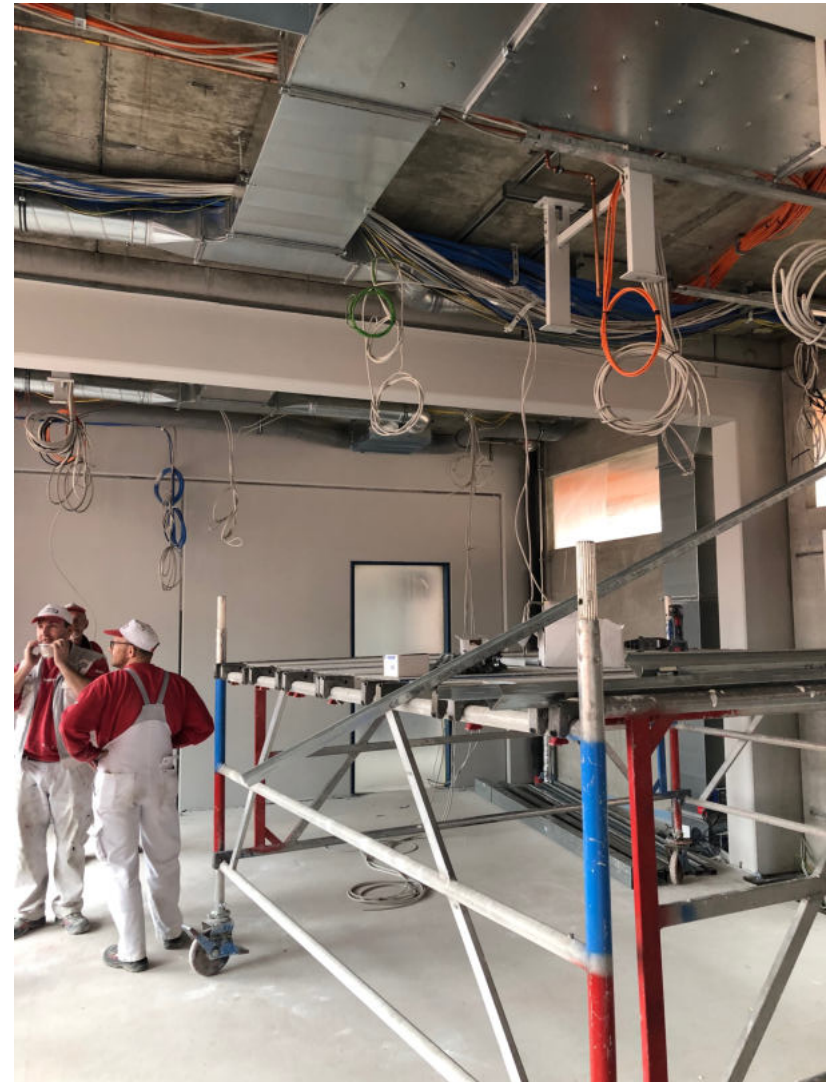
nicht immer richtig installiert!
