Zurück in die Zukunft

Generalsanierung eines Kulturdenkmals

Praxisbeispiel Behnisch-Schule

Gymnasium am Deutenberg, Villingen- Schwenningen

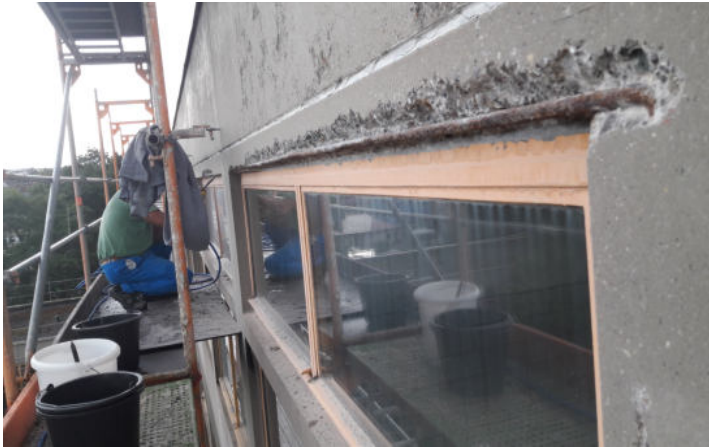
Bewehrung wird freigelegt

Betoninstandsetzung

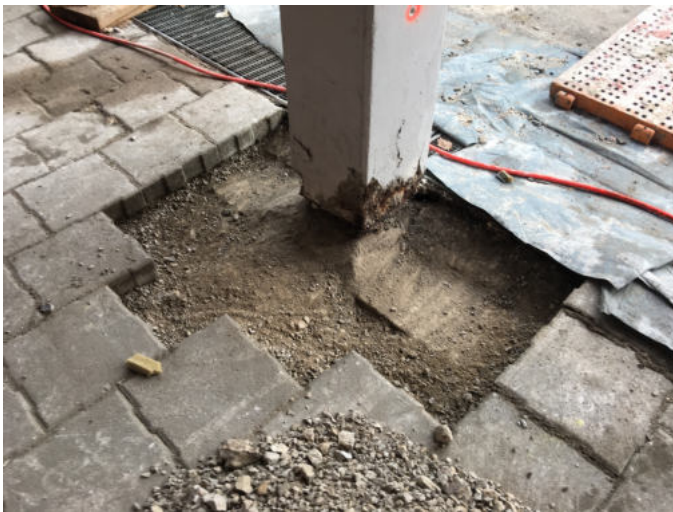
Freilegen der Decken und Stützenfüße

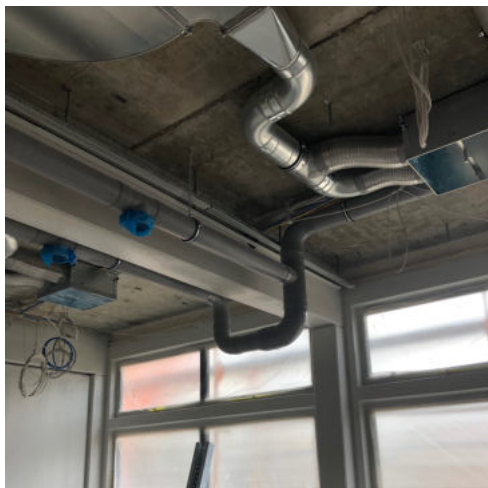
nicht immer richtig installiert!
