Zurück in die Zukunft

Generalsanierung eines Kulturdenkmals

Praxisbeispiel Behnisch-Schule

Gymnasium am Deutenberg, Villingen- Schwenningen

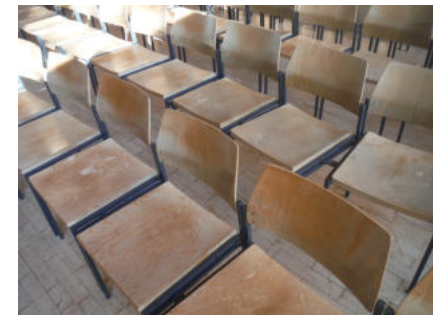
abgenutzte Ausstattung

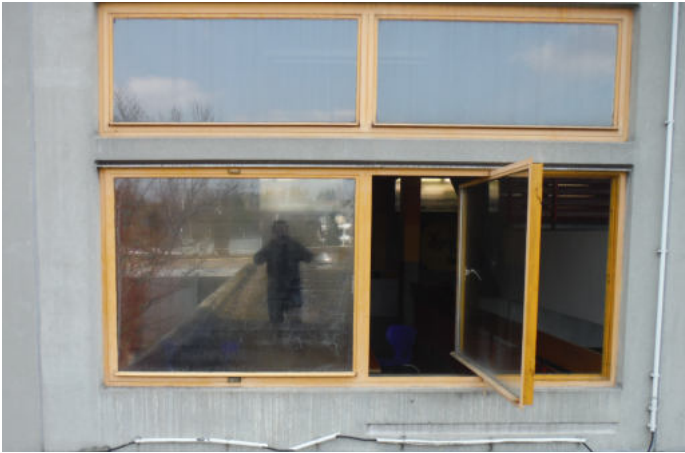
Bestand: gelb lackierte Bestandsfenster mit Drehflügel

Entlackung der Fenster durch Sandstrahlen
Erweitern der Entwässerungsöffnungen
Erneuern der Fensterdichtungen
Erneuerung und Aufarbeiten
der Beschläge
